SEMASA

**PLANO DE EMERGÊNCIA/CONTINGÊNCIA
E
SISTEMA DE ALERTA DA BARRAGEM DE
CONTENÇÃO DA CUNHA SALINA**

Junho de 2007

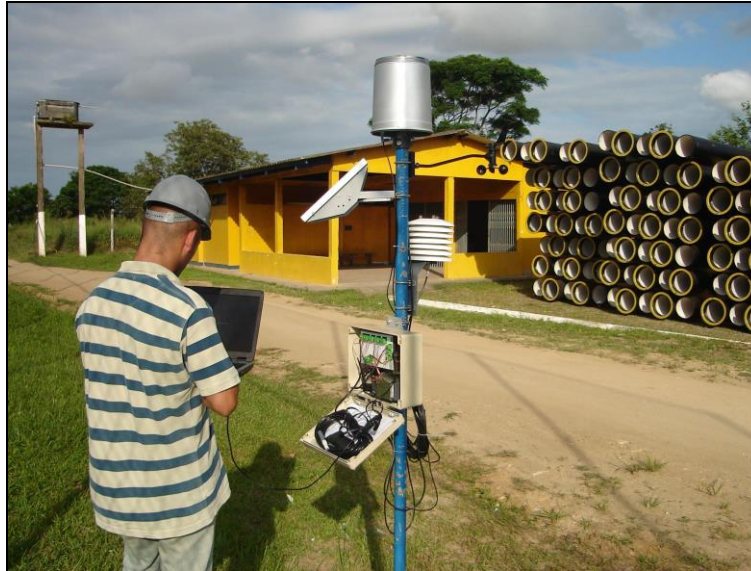
Além do sistema de medição automatizado do nível e vazão do rio Itajaí-Mirim haverá também o acompanhamento do índice de pluviosidade através de uma estação meteorológica automatizada instalada na área da barragem (Figura 6), possibilitando através do monitoramento da pluviosidade prever uma elevação do nível rio e vazão com um maior intervalo de tempo.

Figura 6. Estação meteorológica instalada na área da barragem do SEMASA.
